**Das
sächsische Bauernhaus
in Siebenbürgen**

**Was wie machen an alten Häusern?
Ein Leitfaden zur altbaugerechten Instandsetzung**

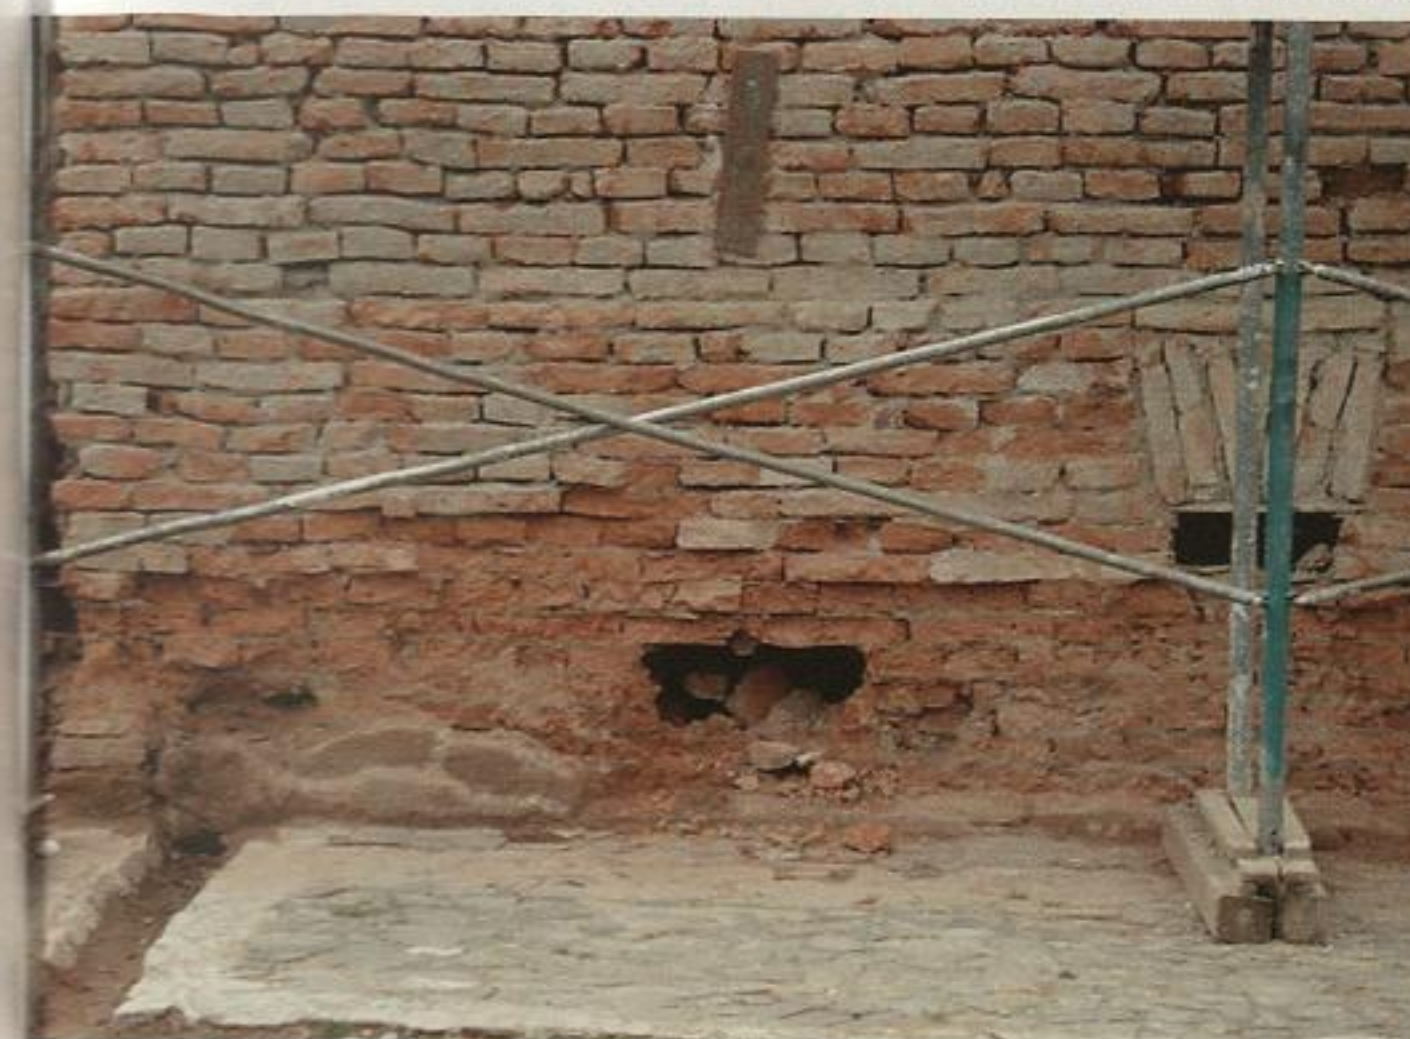
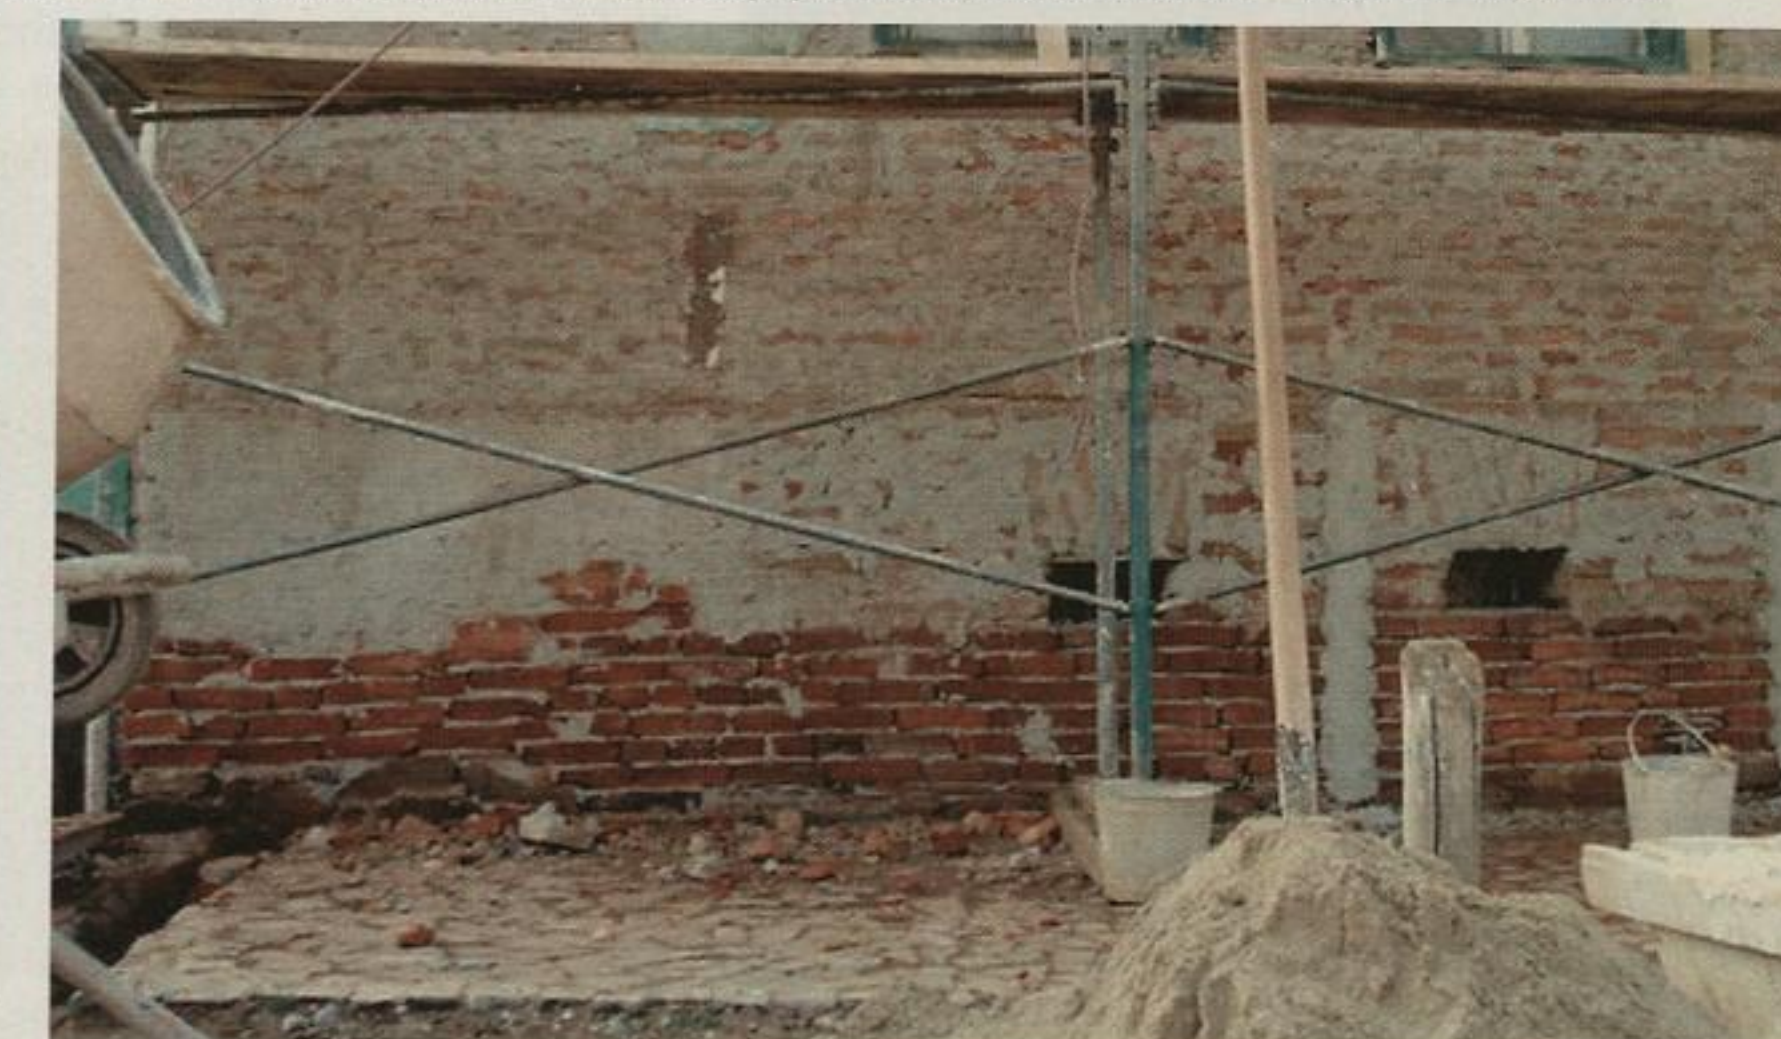
5.+6. Mauerwerksunterfangung im Sockelbereich im gesamten Wandquerschnitt, durchgeführt in Abschnitten. Vorher-Nachher

Analog zu den Schadensbildern ist die Instandsetzung von Sockelbereichen eine häufige Reparaturmaßnahme, insbesondere an Gebäuden, deren Sockel aus Ziegelmauerwerk errichtet sind, das wie beschreiben leicht in einer Kombination aus Spritzwasser, Salzen, Putzverlust und mangelnder Instandhaltung der Zersetzung preisgegeben ist. Solche Bereiche sind sowohl als punktuelle Fehlstellen als auch über die ganze Gebäudelänge zu finden und haben mitunter über die Hälfte des Wandquerschnitts verloren.

Eine Unterfangung dieser Bereich muss analog zu der beschriebenen Fundamentunterfangung in Abschnitten durchgeführt werden. Häufig empfiehlt es sich, den gesamten Wandquerschnitt auszutauschen und in diesem Falle sowohl festere Ziegel zu verwenden als auch eine horizontale Feuchtigkeitssperre einzubauen.

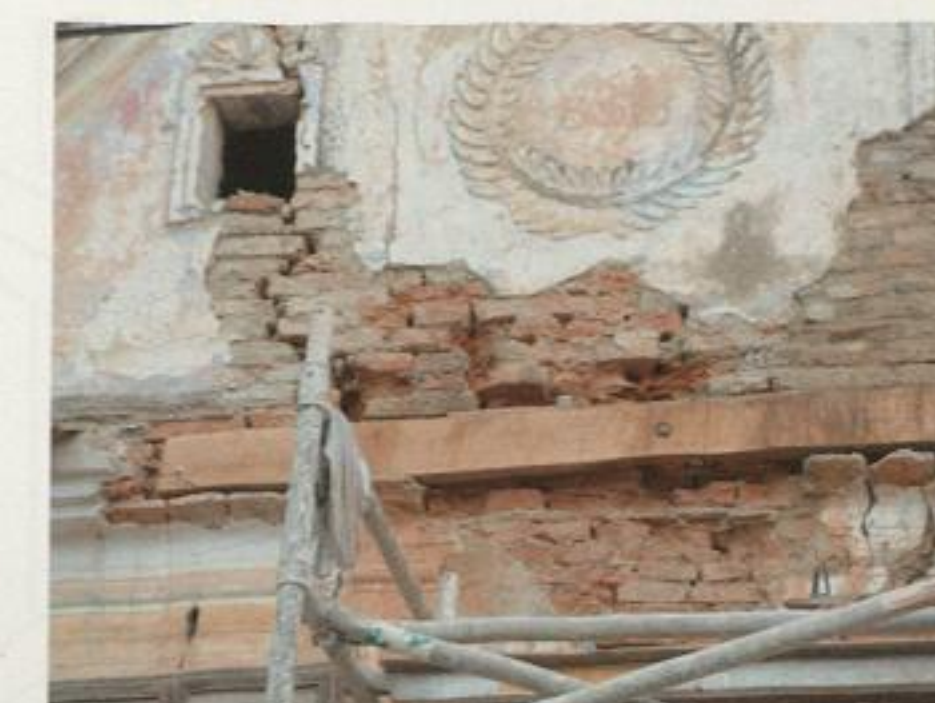
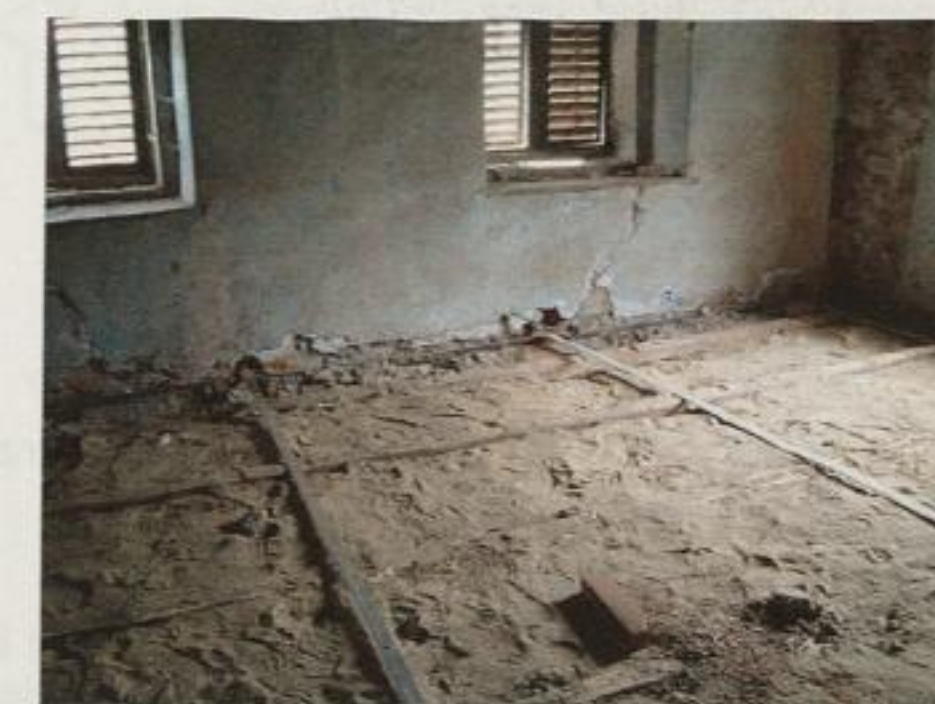
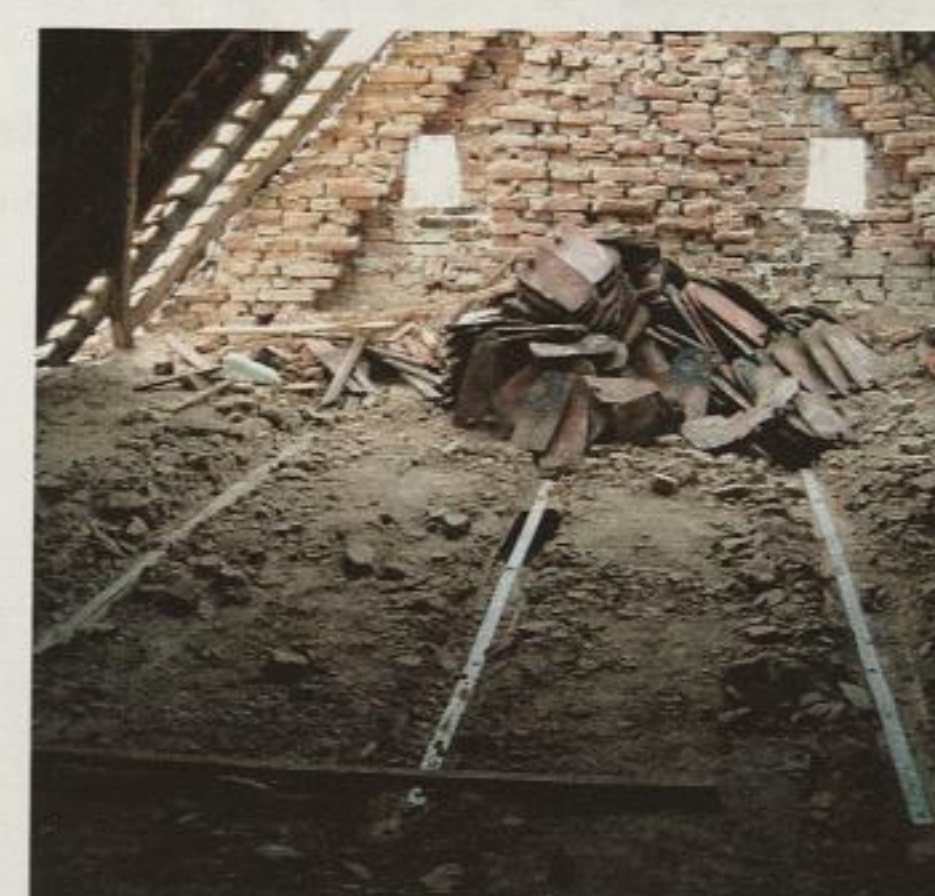
1.-3. Fassadenrückverankerung auf den Deckenebenen mit Eichenbalken vor der Fassade und Flachstahl-Zugbändern.

Eine weitere Form der Rückverankerung der Fassade zur Sicherung gegen die auf S. 44 beschriebenen Verformungen kann in der Deckenebene durchgeführt werden, wie die Fotos auf dieser Seite zeigen. Hier ist die Fassade mit einem Eichenholzbalken im Giebelgesims abgefangen und mit jeweils drei Zugbändern auf beiden Deckenebenen eingebunden. Eine Rückverankerung der Fassade über einen Mittelunterzug mit durchgestecktem Balkenkopf und Keilschloss, wie er in der Literatur beschrieben ist (→S. 44) ist zwar im Bestand nicht mehr nachweisbar, aber als Reparaturmaßnahme durchaus denkbar.

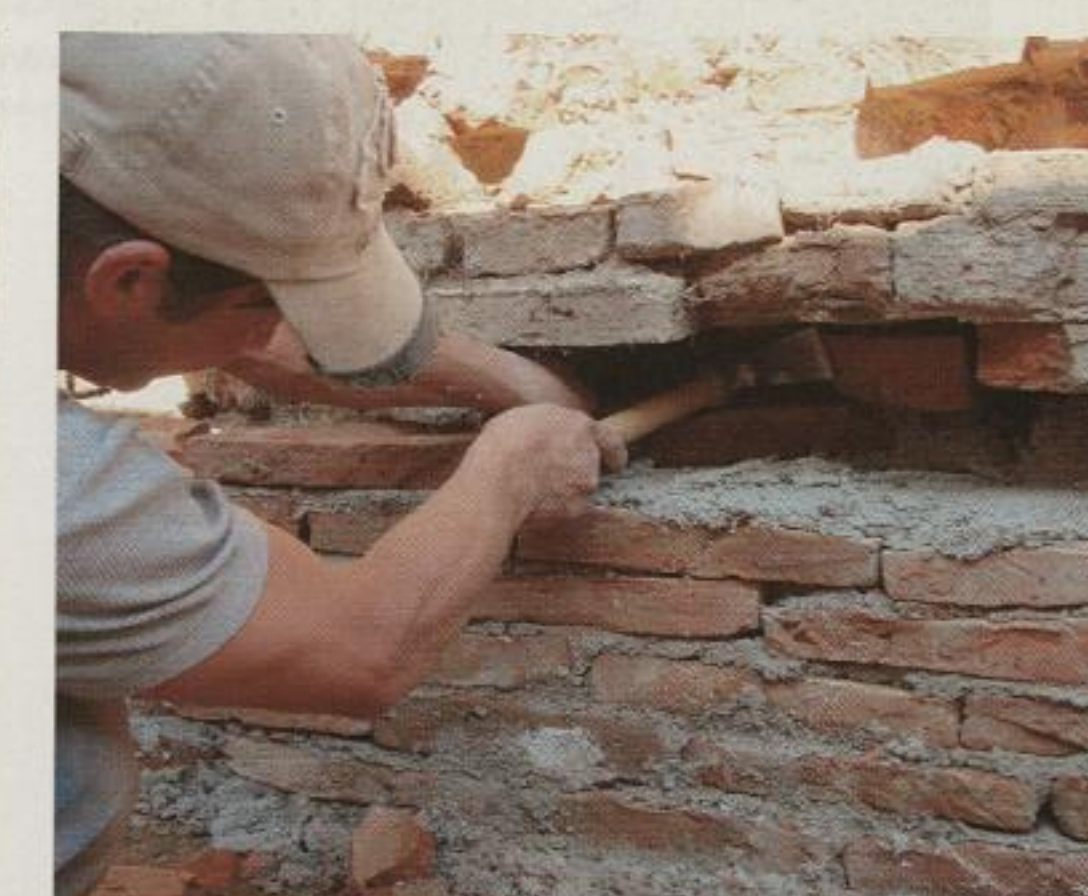
4. Mauerwerksunterfangung mit Ziegelmauerwerk.

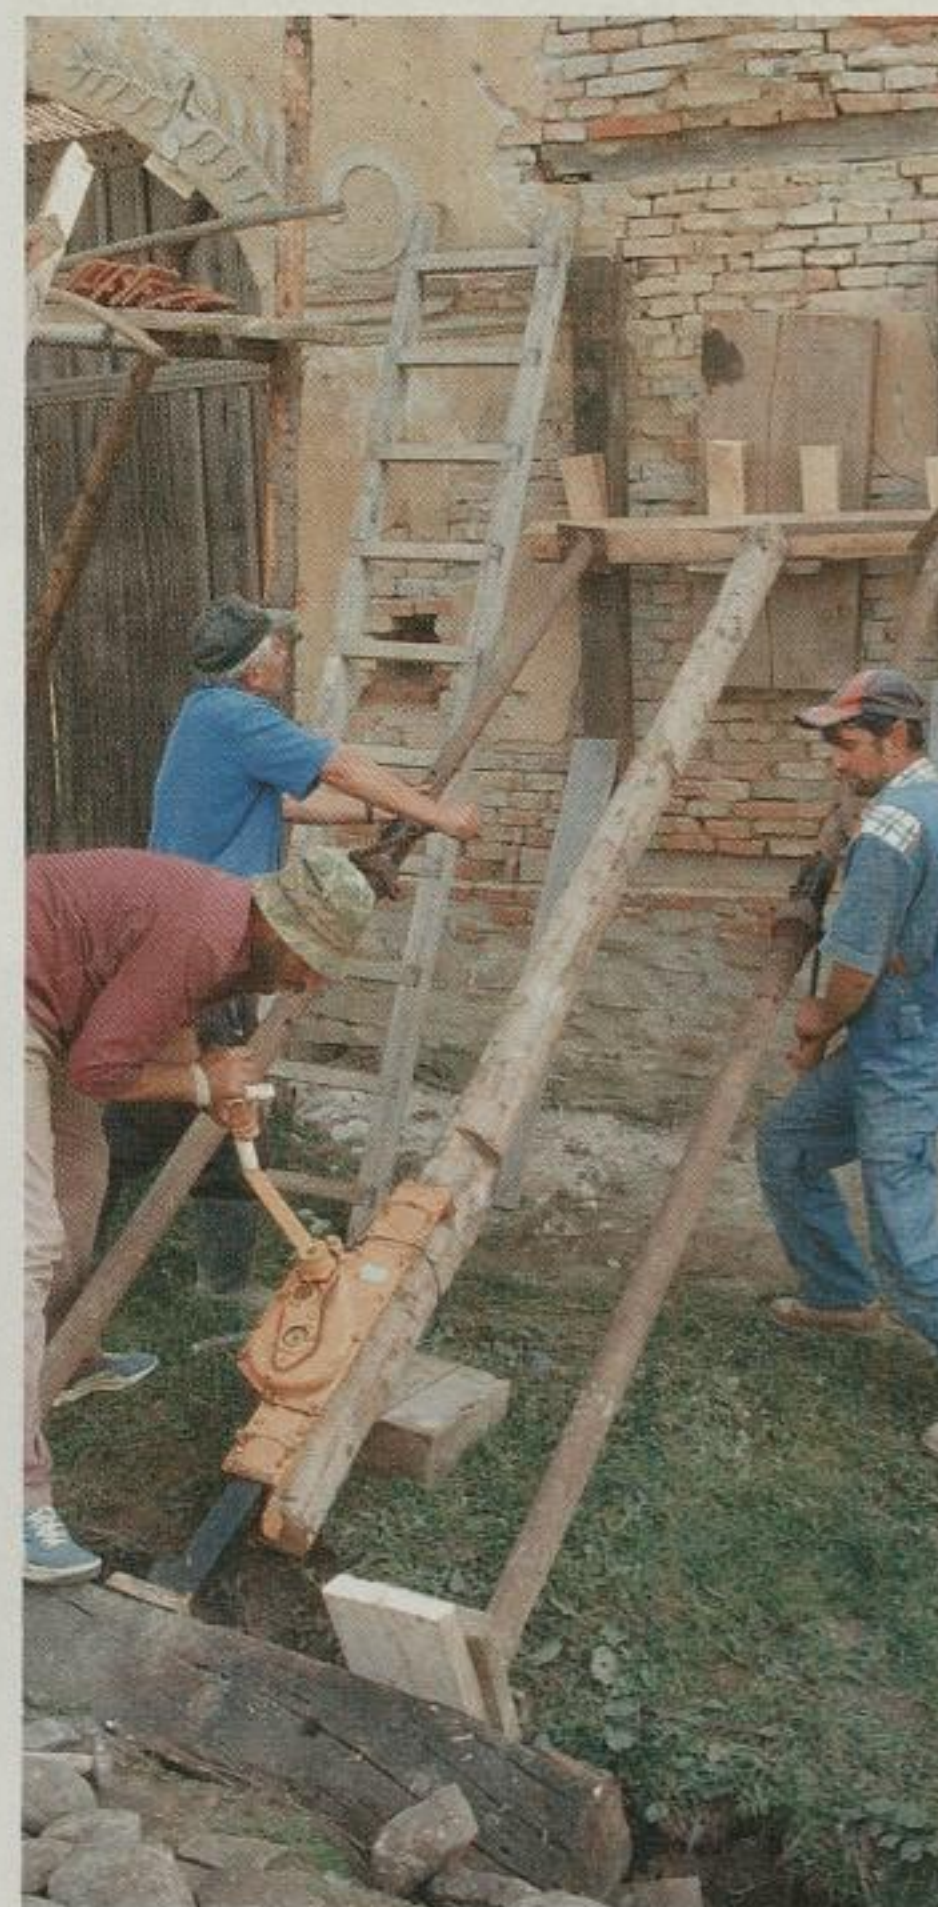
2. Richten einer Torwand mit der Winde

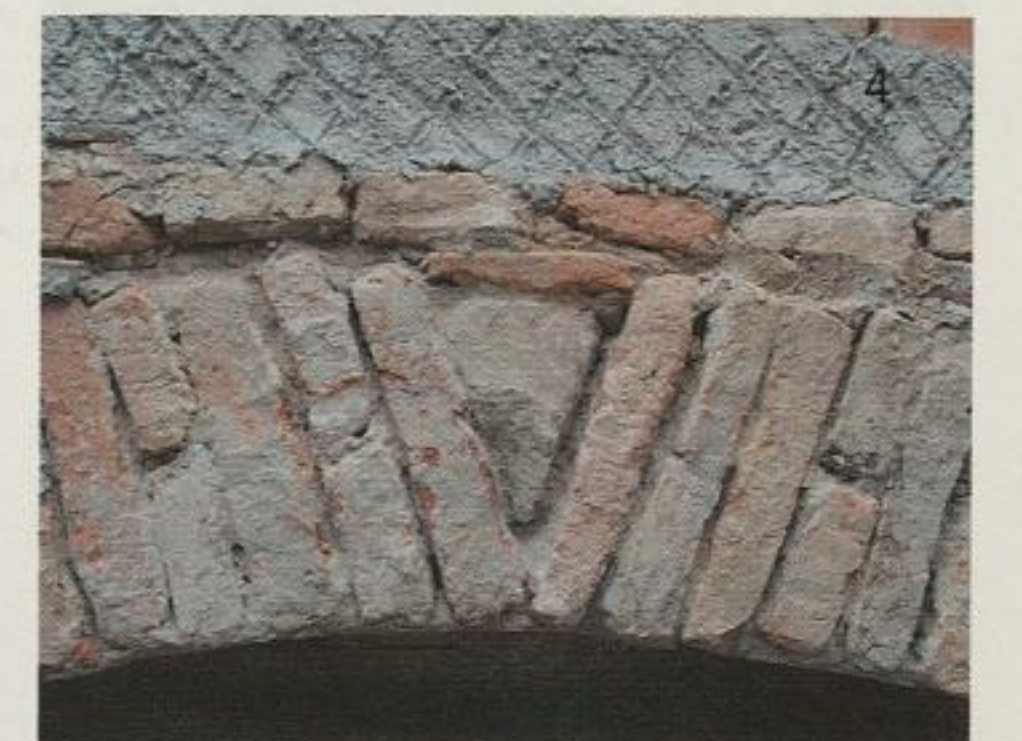
4. Passgenauer Schlussstein am Gewölbescheitel

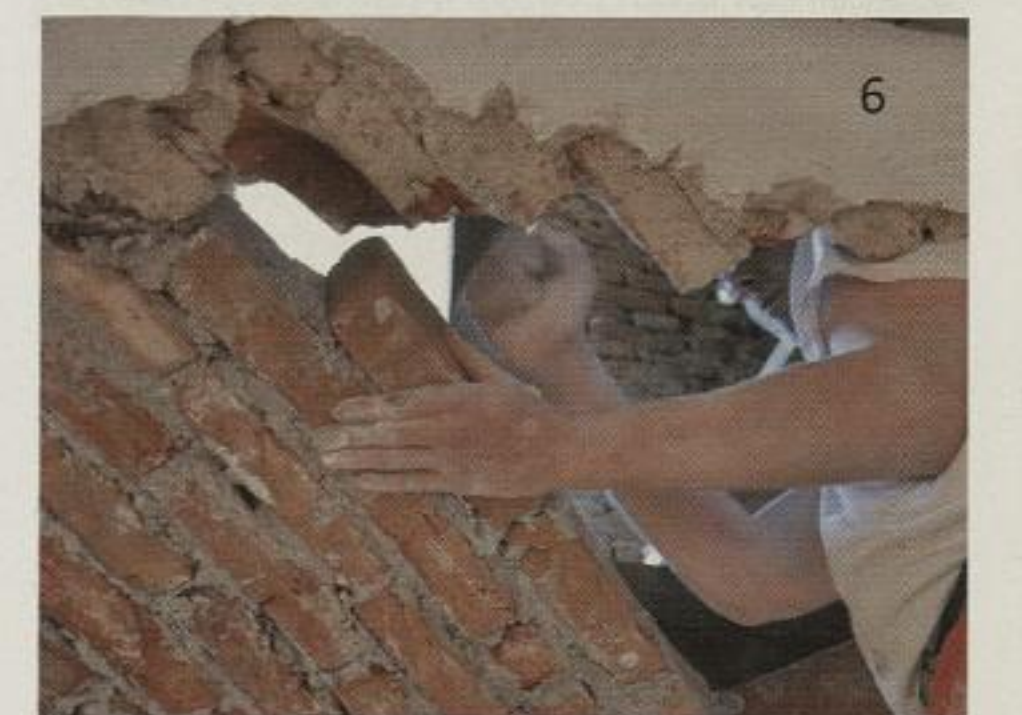
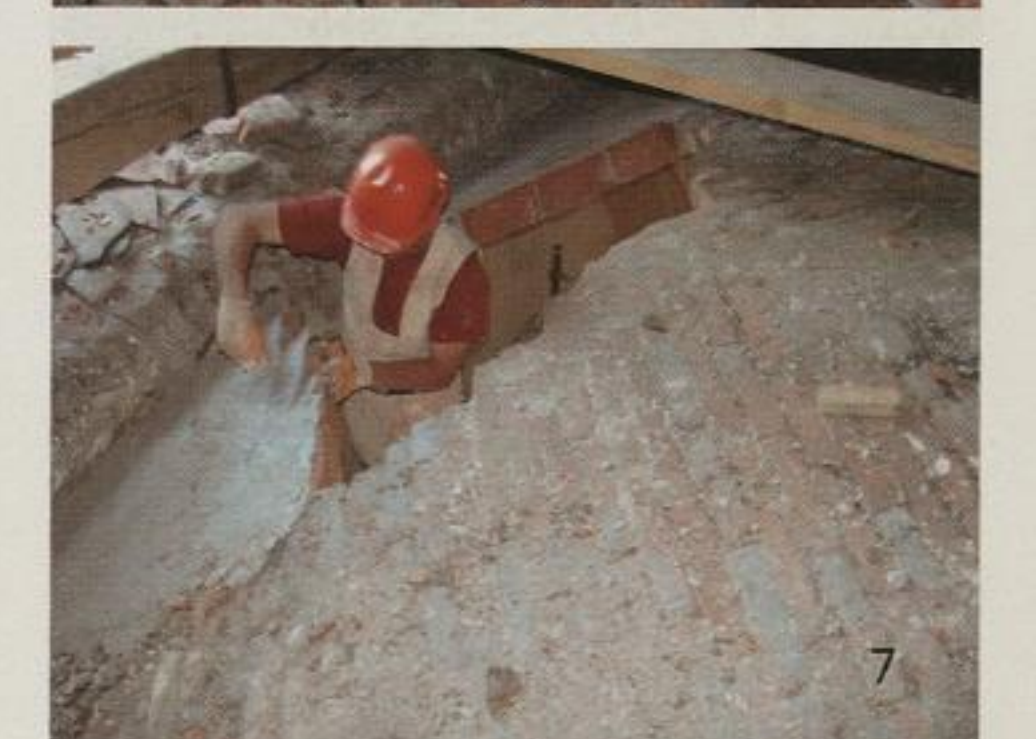
6.+7. Reparatur eines Kreuzgewölbes „frei Hand“

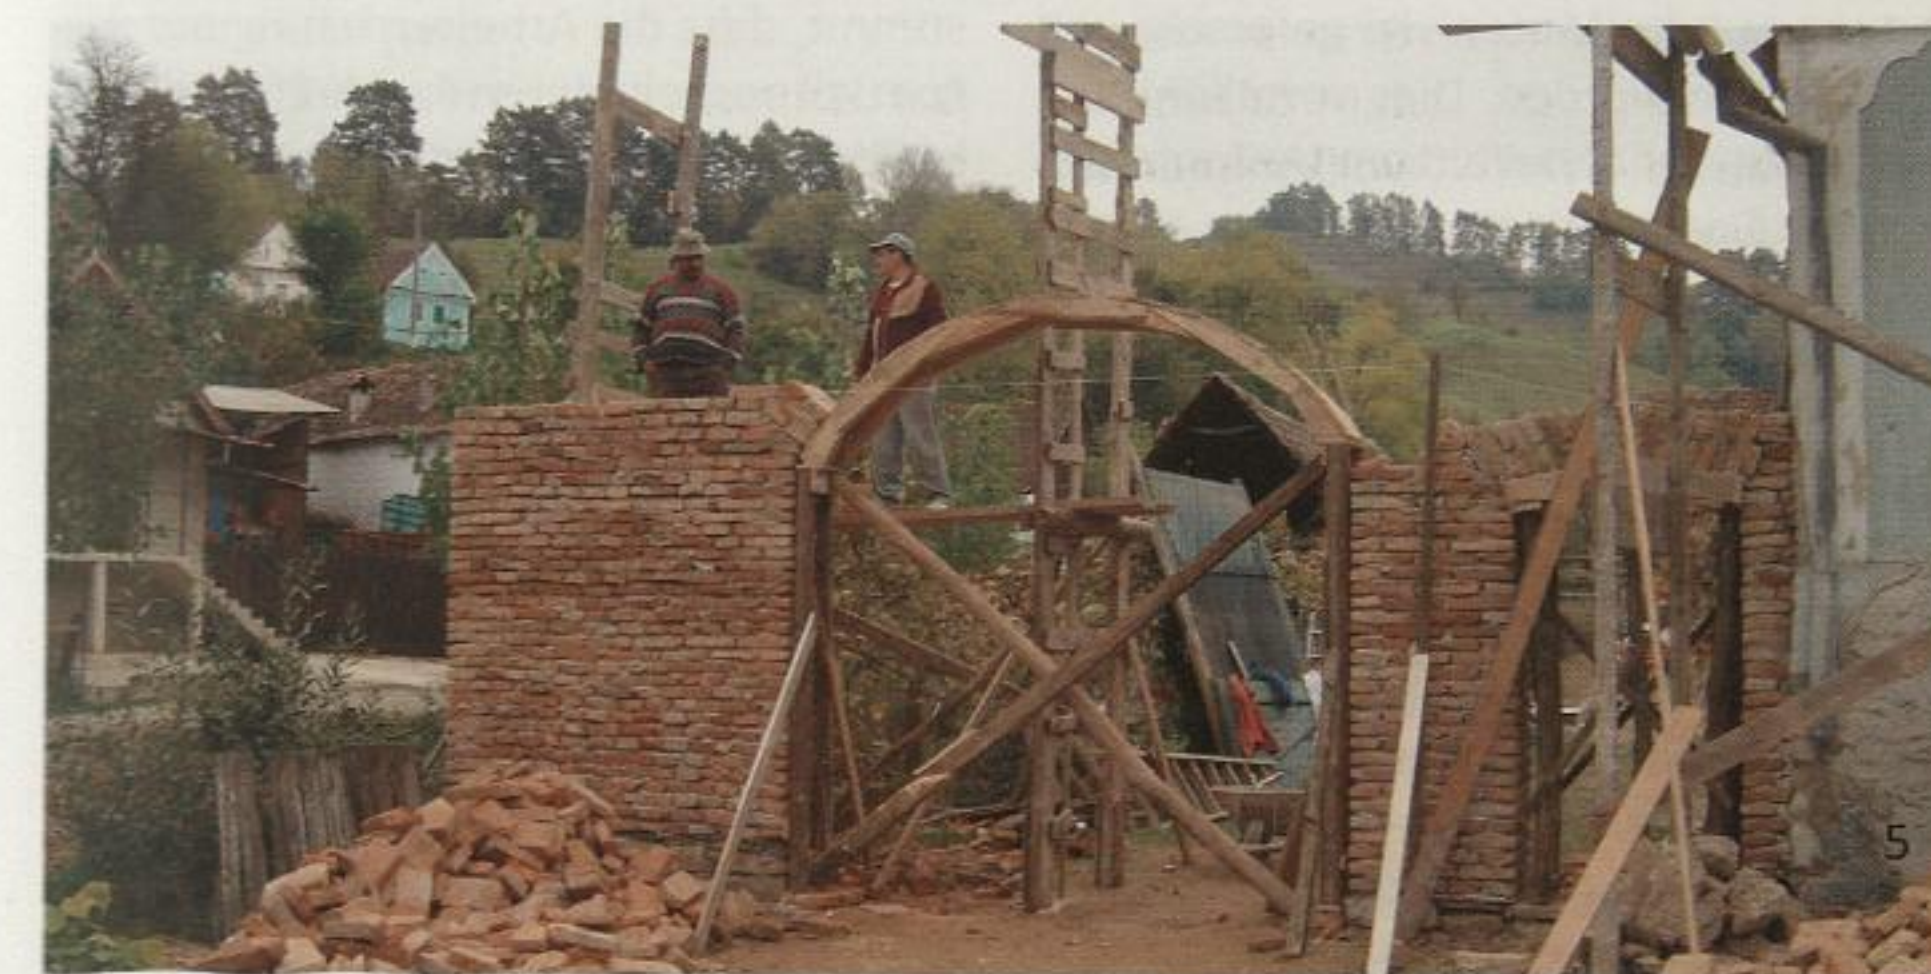
5. Rekonstruktion eines Torgewölbebogens über einem Formgerüst

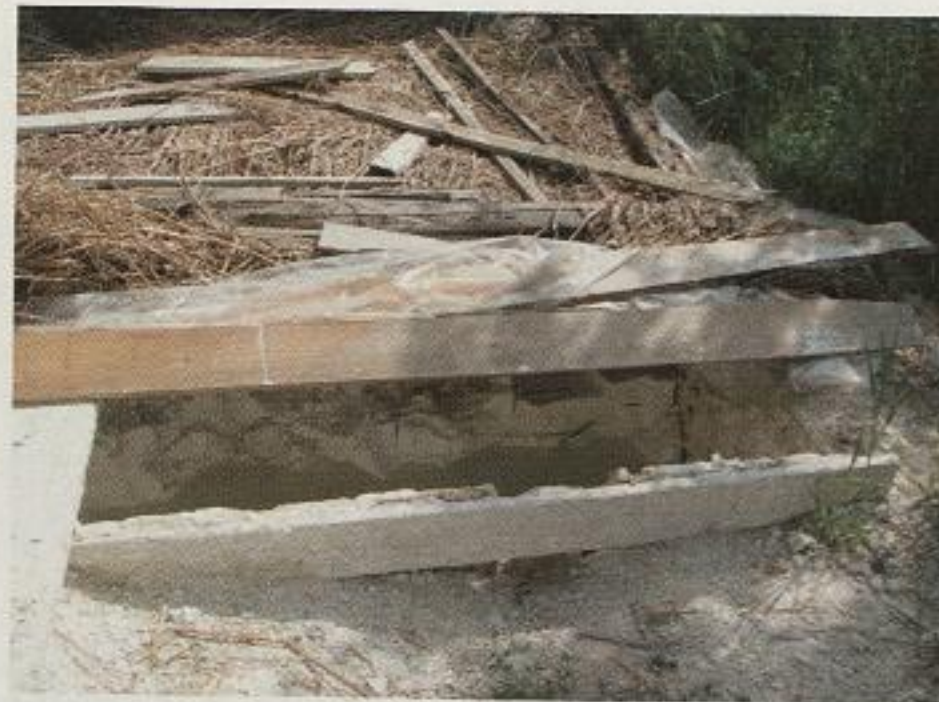
1. Kalksumpf mit Winterabdeckung bereit zur Entnahme

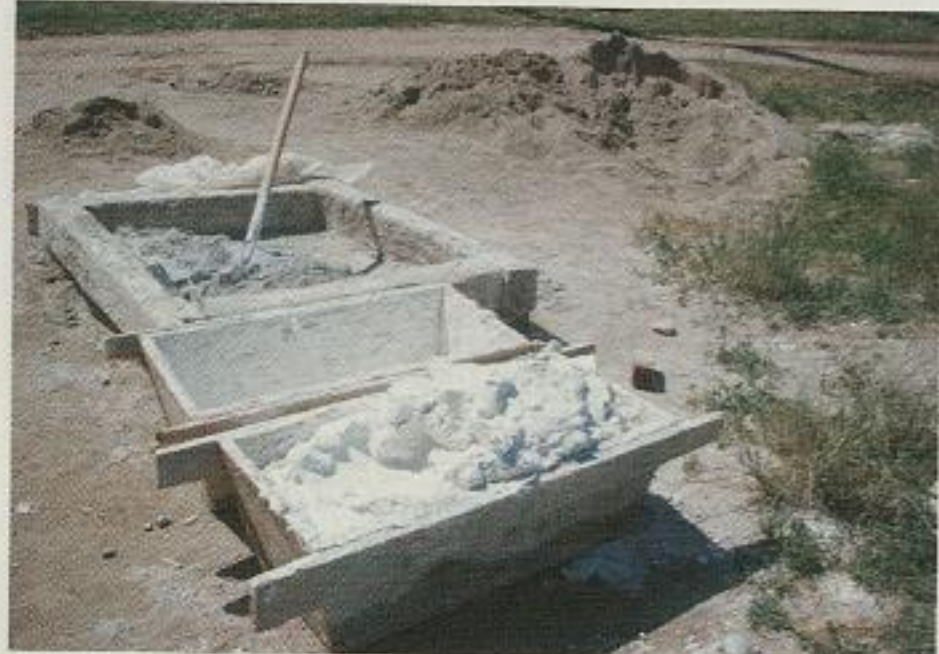
2. Mischtröge für Kalkmörtel

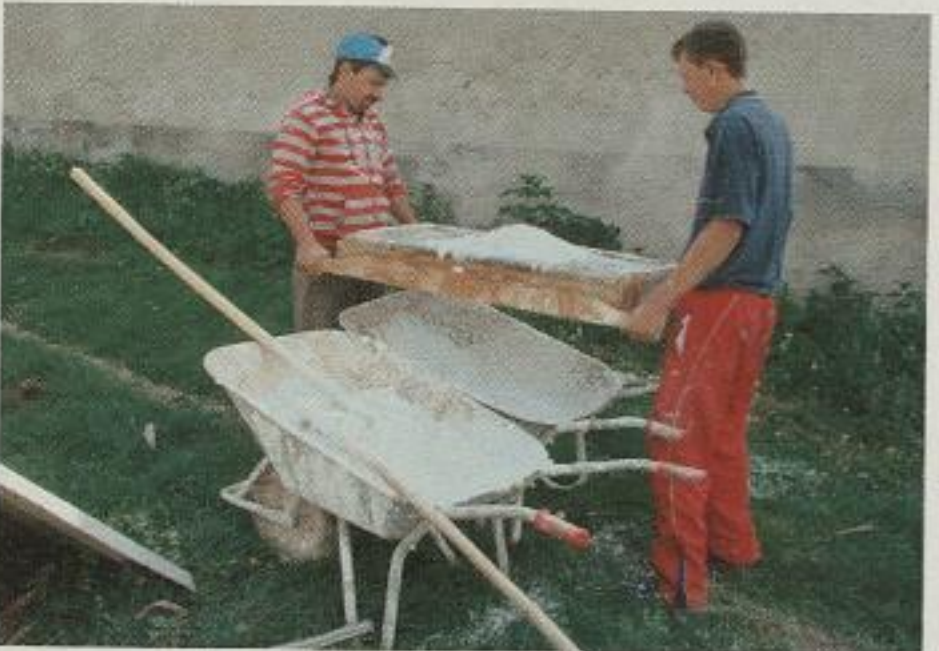
3. Sieben des Sumpfkalkes zur Herstellung von Kalkmilch für Anstriche

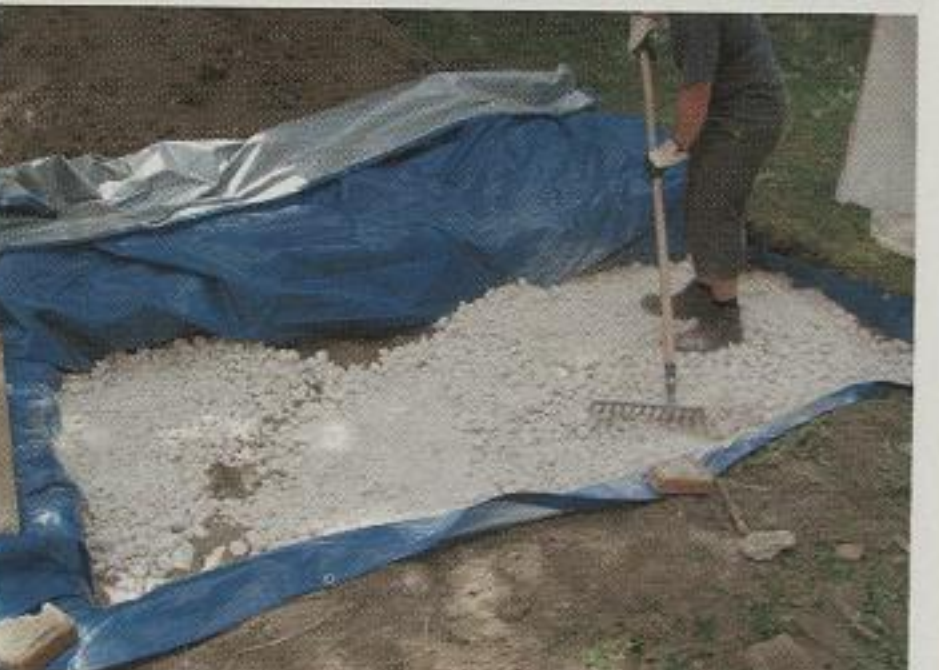
4.+5. Aufbau und Anstich eines trocken gelöschten Kalkmörtelhaufens

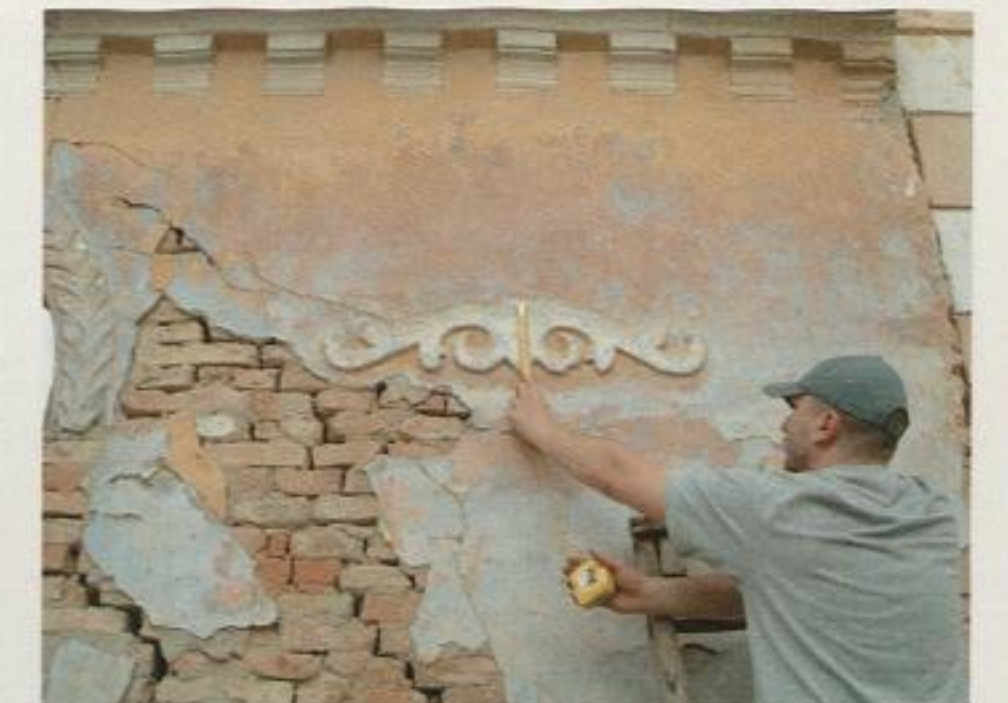
1. Bei der Bauaufnahme werden alle Parameter von den Detailformen bis zur Analyse der Untergründe erfasst.

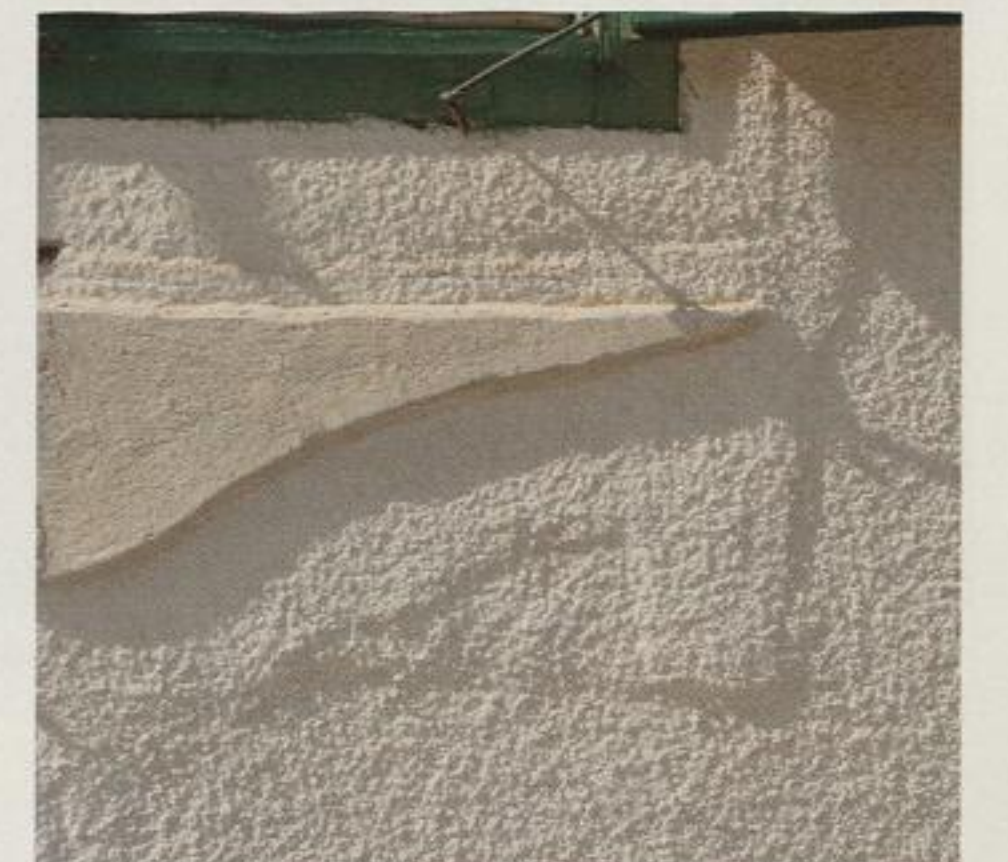
2. Im Streiflicht sind mitunter erstaunliche Altbefunde erkennbar.

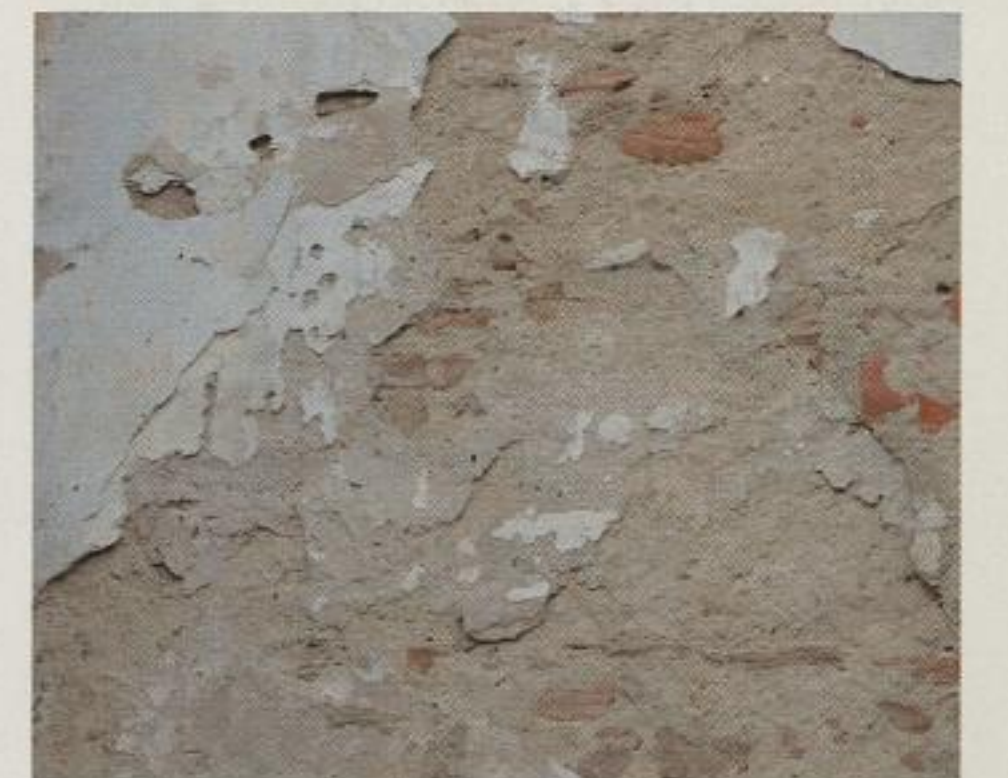
3. Abgeweterte Putzfläche: welche Bestandteile, welcher Putzaufbau, welche Untergründe?

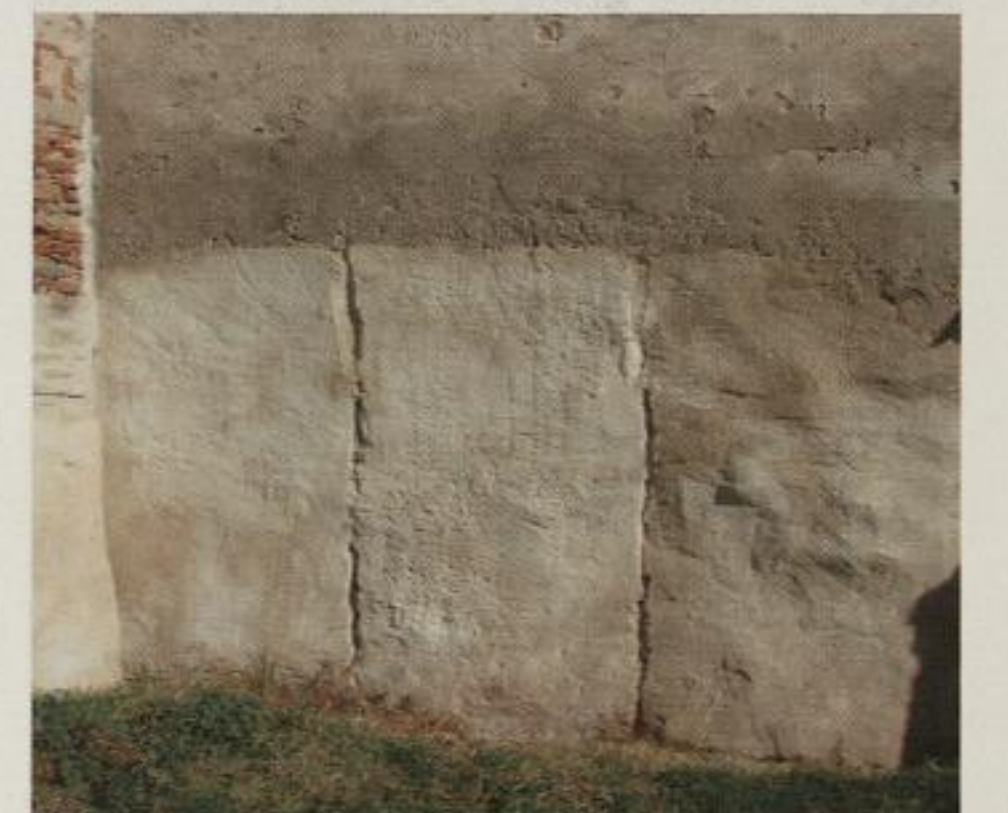
4. Musterflächen verschiedener Putzrezepturen zur Langzeiterprobung.

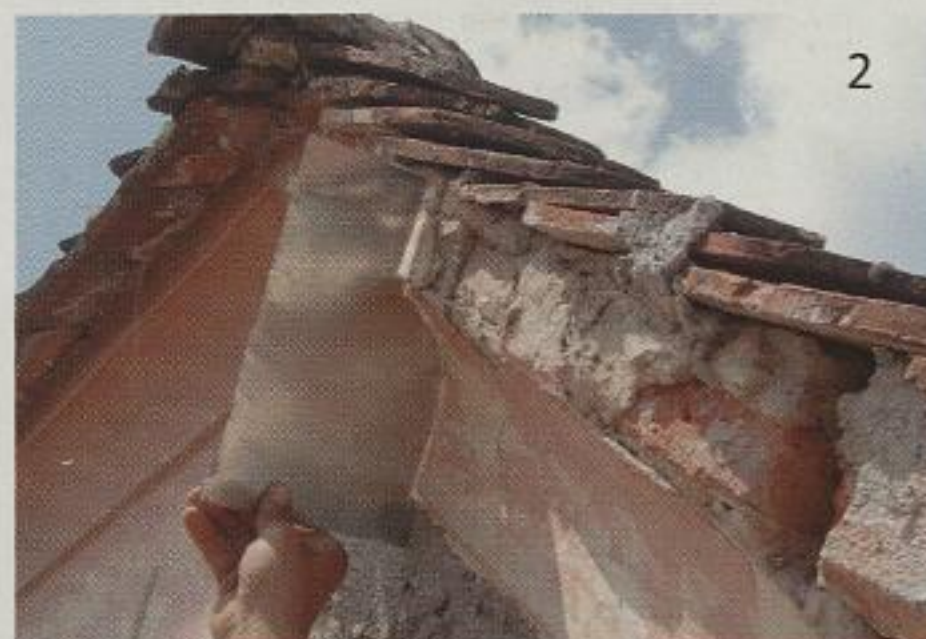
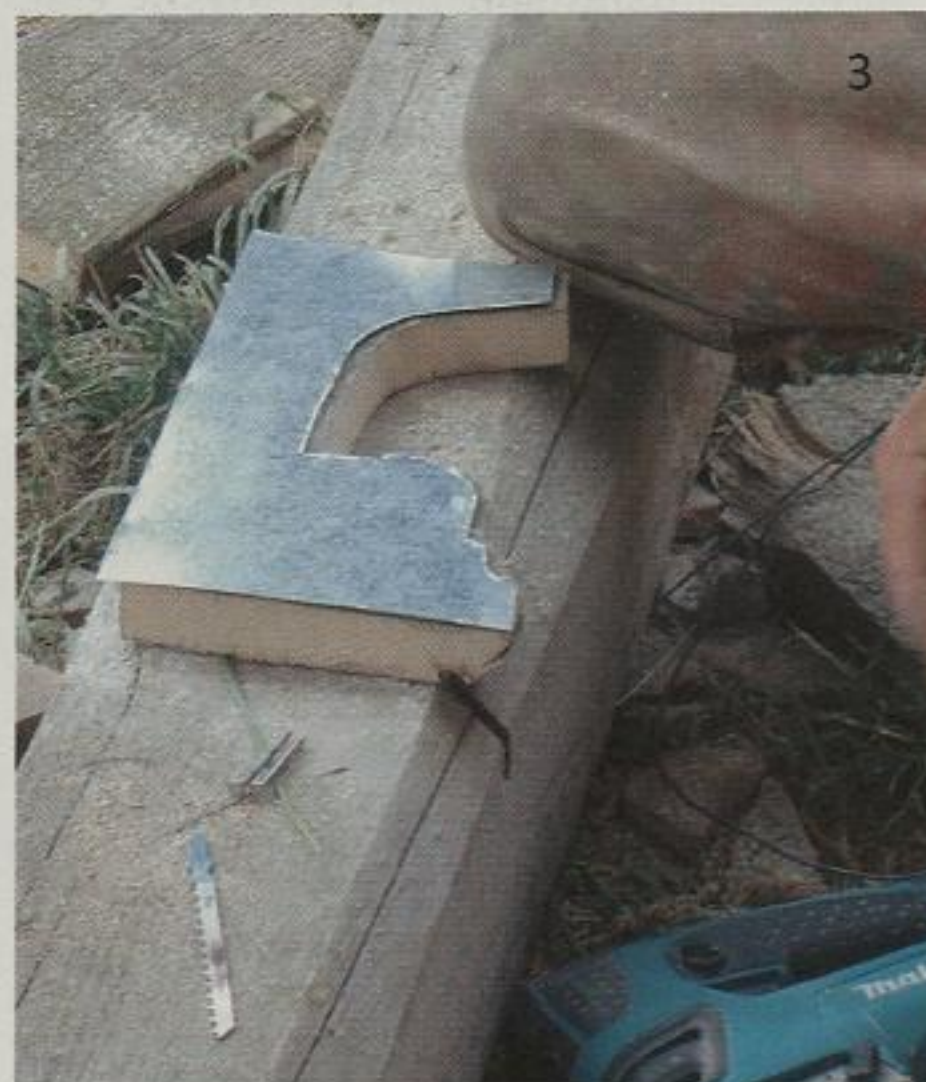
Abb. 68.1; Fotos 2.+3. Herstellung von Gleitschablonen zum Ziehen von Friesen und Gesimsen aus Zinkblech und Holz.
